**臺中市政府 都市發展局**

**107年度建造執照地基調查報告委託專業團體查核計畫**

# **臺中市地基調查報告抽查作業執行方式 與 建築物地基調查相關法令、規章**

**大地工程技師公會**

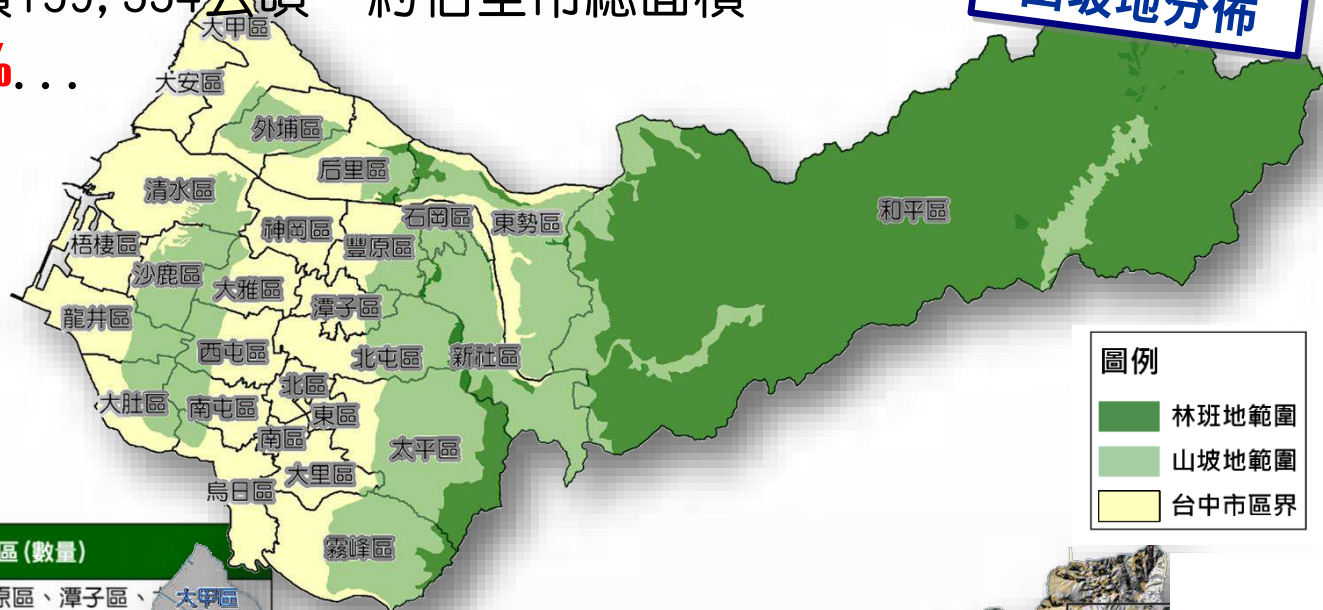
山坡地分佈

- ◆ 臺中市山坡地面積159,334公頃，約佔全市總面積221,490公頃的**72%**...

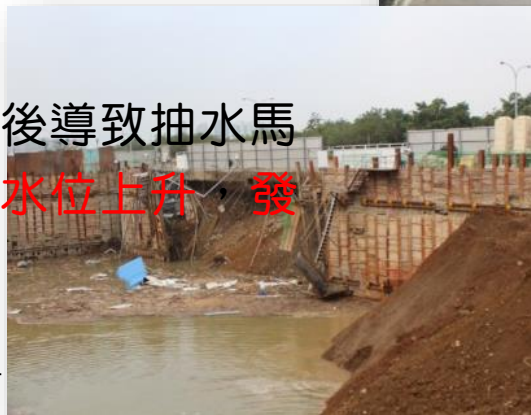
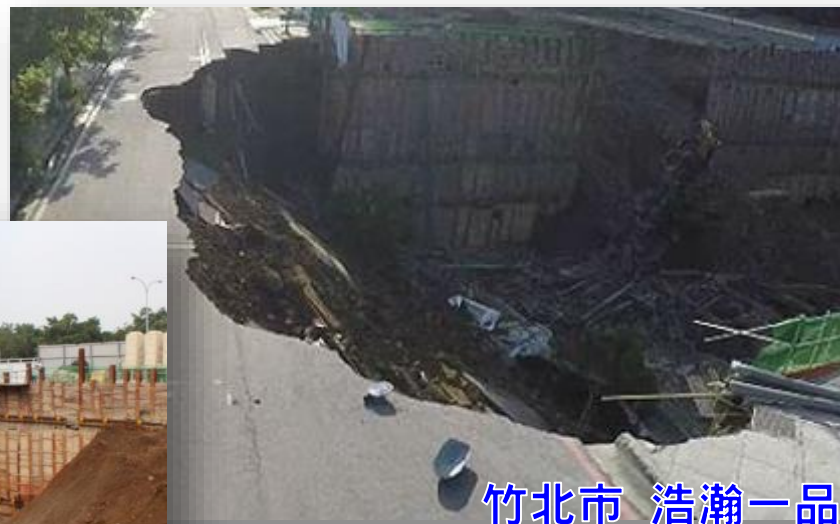
竹北市 浩瀚一品

## ◆ 新竹縣竹北市浩瀚一品

- 原設計為內支撐系統，擅自變更為地錨工法(未考量砂、礫組成及膠結程度)
- 崩塌造成斷電，斷電後導致抽水馬達無法運作，使地下水位上升，發生第三次崩塌

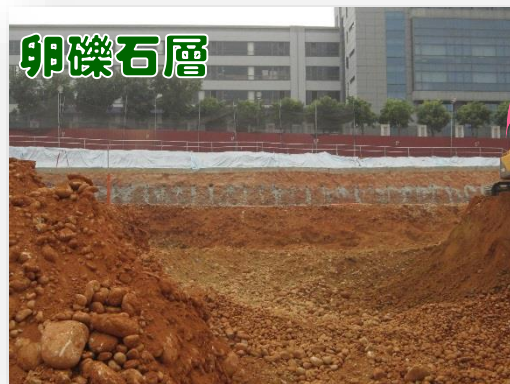
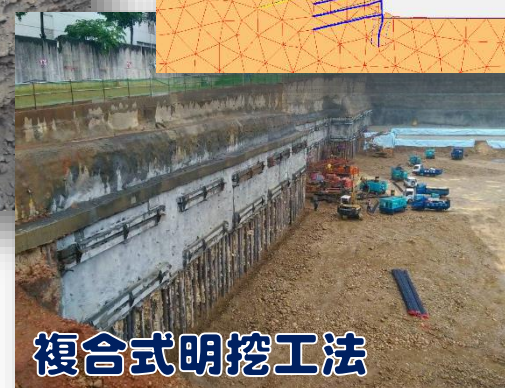
- ◆ 臺中精密園區\_廠辦興建工程  
地上八層、地下三層(開挖深度22.6m)

地下水層介入造成土石抗剪強度不足  
地下水位過高造成開挖底面發生隆起或湧水。

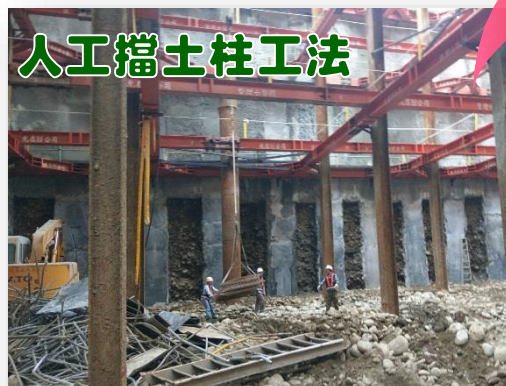
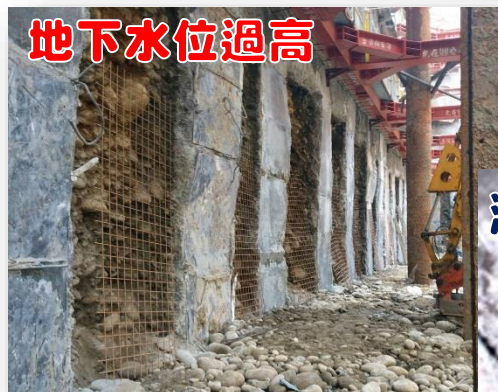
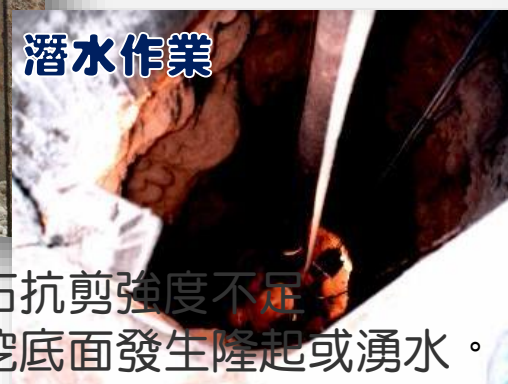
- ◆ 臺中南屯區\_建案興建工程
